téchné

Edição 171 ano 19 junho de 2011 R\$ 24,00

Riscos em alta

Saiba quais são os sistemas mais suscetíveis a erros e má execução e como o planejamento pode diminuir falhas em obras

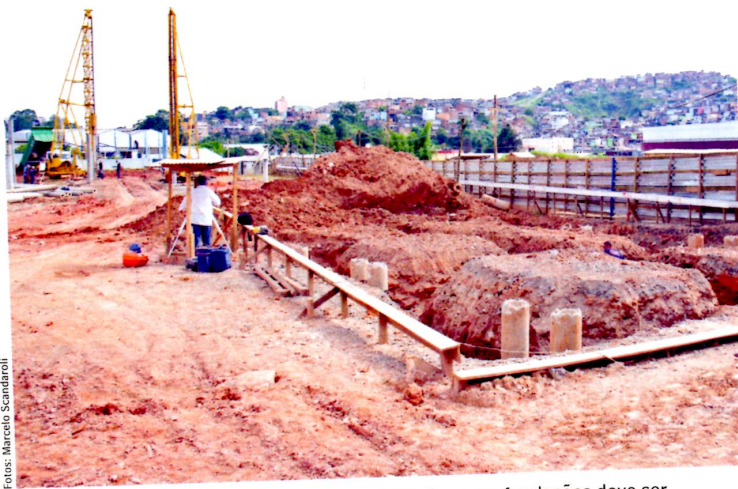
Coefficiente de segurança contra a ruptura e recalque em fundações deve ser compatível com a estrutura a ser suportada

Ao longo da sua vida útil, as fundações estão sujeitas a esforços resultantes de adensamento do solo, aplicação de cargas e vibrações causadas por obras em terrenos vizinhos, principalmente explosões feitas em subsolo para a implantação de metrô. “Costuma-se dizer que fundação é uma coisa superdimensionada, que dificilmente dá problemas, porque se utilizam coeficientes de majoração e de segurança altos. Porém, os problemas acontecem e quando acontecem quase sempre são complicados, podendo levar até à ruptura da obra”, conta Ercio Thomaz, do IPT. Um bom projeto de fundações deve considerar ao menos dez fatores: as características geotécnicas do local; a posição de lençol freático no terreno; a geologia do entorno; cargas e momentos nas fundações em todas as etapas da construção; estruturas especiais ou sensíveis a deformações; níveis de implantação da arquitetura; limitações legais e ambientais; e outras condições especiais, como estruturas existentes, fundações antigas etc. É importante também que seja feito um levantamento planialtimétrico com níveis de todos os vizinhos e um levantamento pericial dos imóveis lindeiros à obra. Para Milton Golombek, sócio-diretor da Consultrix e conselheiro da Associação Brasileira de Mecânica dos Solos (ABMS), a preocupação deve começar na fase de contenção das obras. “A área de contenções é a que apresenta mais riscos de problemas e patologias, por interferir com construções vizinhas e envolver escavações cada vez mais profundas”, explica o engenheiro. De acordo com ele, dependendo das profundidades a serem atingidas, existe a necessidade de utilização de tirantes ou chumbadores, e, independente da solução adotada, é fundamental obedecer às alturas máximas a serem escavadas em cada etapa, considerando sempre os níveis externos às escavações. Na fundação em si, as patologias mais comuns são os recalques e desaprumos.

“Durante a execução, a fundação defeituosa ou duvidosa pode ser substituída por outra, pode-se executar estacas adicionais ou substitutas, uma sapata pode ser demolida e reconcretada da forma correta, pode-se criar vigas de rigidez, alavancas para corrigir excentricidades etc. Já nas obras prontas, somos obrigados a executar reforços de fundações devido ao comportamento insatisfatório, alterações de uso ou motivos externos à edificação”, detalha Golombek. Há diferentes formas de reforçar fundações após a conclusão do edifício. Nas sapatas de fundação direta, por exemplo, é possível ampliar as dimensões por meio de um enxerto de concreto armado sobre a sapata existente. Já em tubulões a céu aberto, pode-se fazer a abertura de tubulões adicionais caso exista espaço disponível ou escavar o existente e fazer uma nova concretagem, com a colocação de armadura adicional. Além de reforços, pode-se executar outras fundações para trabalhar junto com as existentes. Para pequenas cargas, a alternativa são as estacas mega, que também são conhecidas como estacas de reação. Esse sistema consiste na introdução de cilindros de metal ou concreto sob a fundação existente. Os trabalhos são realizados a partir de acessos

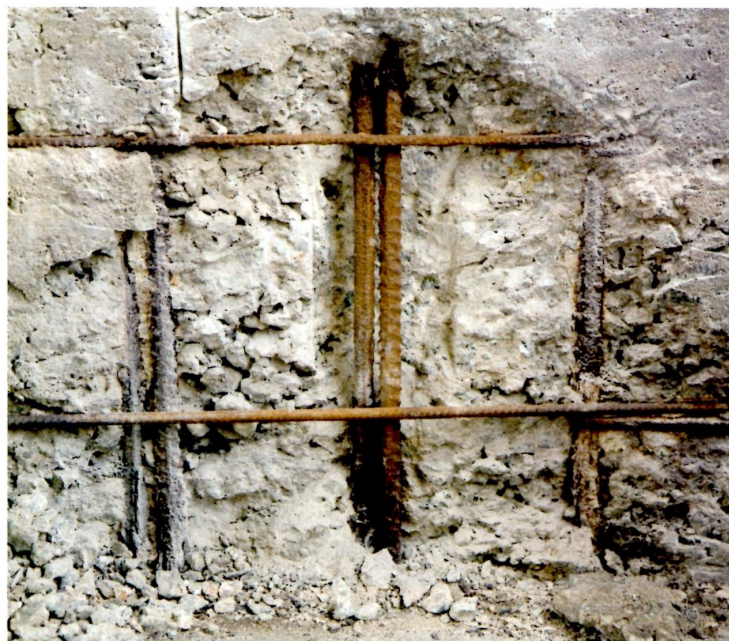
Armadura exposta ainda é um dos principais problemas patológicos da estrutura

A estrutura e o fechamento das edificações são as etapas mais sujeitas à ocorrência de problemas patológicos. Entre os mais comuns, estão trincas e fissuras, corrosões de armaduras, infiltrações e deformações em lajes e paredes. As causas para essas patologias são inúmeras e devem ser avaliadas de forma diferente em cada edificação. Todas elas, porém, podem ser resolvidas com um bom projeto estrutural compatibilizado com as demais disciplinas. "A patologia que mais ocorre é a corrosão da armadura. Quando o aço está no concreto nos primeiros anos, ele está numa situação de passividade, imune à corrosão. Mas com o tempo a ação de agentes agressivos faz com que fique propenso à corrosão. Então essa deterioração natural, aliada a erros de execução, como falhas de concretagem, segregações e cobrimentos baixos faz com que esse fenômeno aconteça antes do tempo", explica Thomas Carmona, diretor da Associação Brasileira de Engenharia e Consultoria Estrutural (Abece). De acordo com ele, é primordial que o projeto atenda à NBR 6118 no que diz respeito ao cobrimento necessário para a armadura (veja tabela). "O que recomendaria também é que o projeto já levasse em conta uma proteção adicional a esse concreto, como pinturas, vernizes e até revestimentos especiais. Isso tem que ser decidido desde a arquitetura", indica. Além do cobrimento, é preciso ter um cuidado especial com a armadura no canteiro de obras. "Existem projetos em que a armadura é pesada demais para a viga. Então, na obra, é preciso encontrar um espaçador resistente para evitar que a armadura não fique exposta e não encoste no fundo da fôrma. Mas há casos que chegam a usar pedaços de aço como espaçador, porque plástico amassa. A armadura fica muito propensa à corrosão, porque tudo fica exposto na obra", conta Ercio Thomaz, que diz que nesses casos o correto é usar um espaçador feito de concreto ou de uma argamassa mais resistente. A própria montagem da armadura pode causar problemas na concretagem. "O

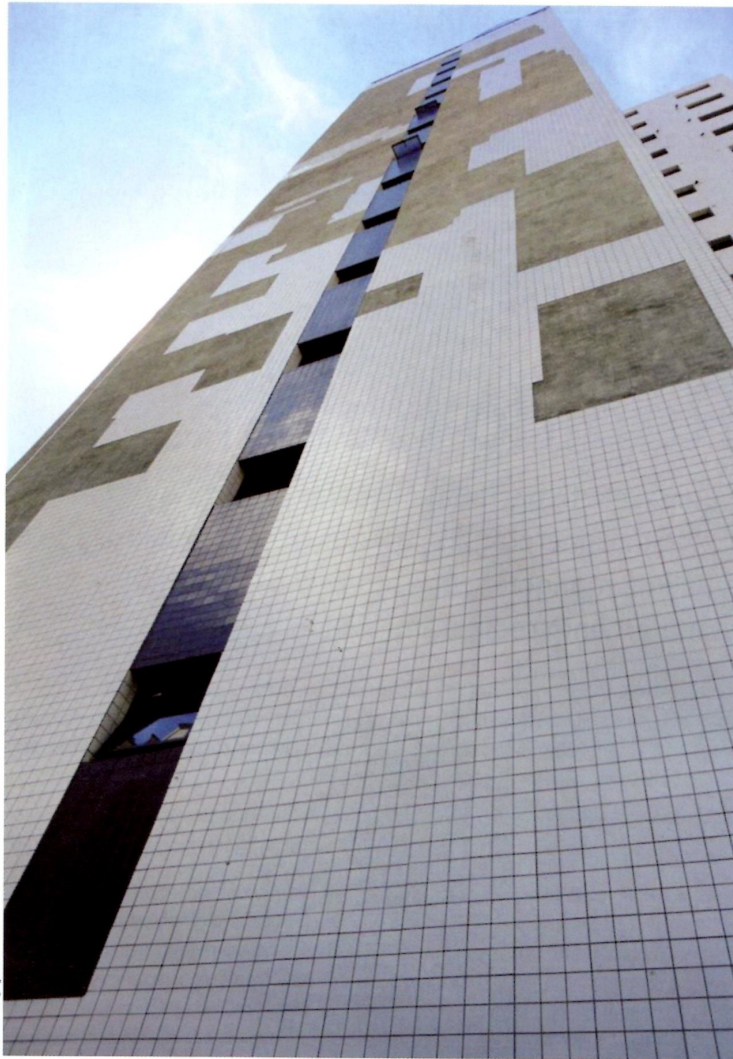
Revestimento pode se soltar da fachada caso o material aderente não seja de boa qualidade ou não tenha sido fixado da maneira correta

Já o descolamento do revestimento é causado pela especificação incorreta de materiais e/ou pelo uso de técnicas de execução inadequadas. “O que se faz normalmente é especificar, já no projeto, os materiais e as técnicas de execução que devem ser utilizadas para o revestimento não soltar. Então o projeto começa lá com as juntas, para evitar e controlar as fissuras, depois ele entra na especificação das camadas para elas conseguirem aderir uma às outras, de maneira que não soltem”, afirma Medeiros.

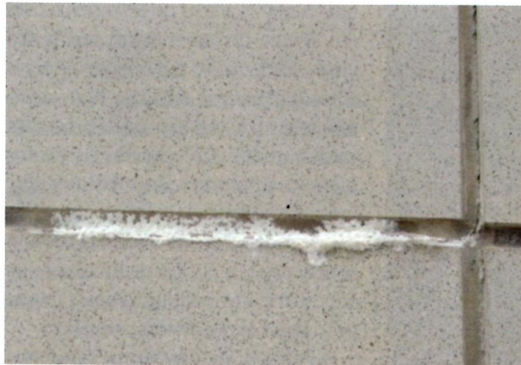
Causadas por fissuras nas alvenarias e revestimentos, as manchas são depósitos de sais resultados da hidratação do cimento Portland

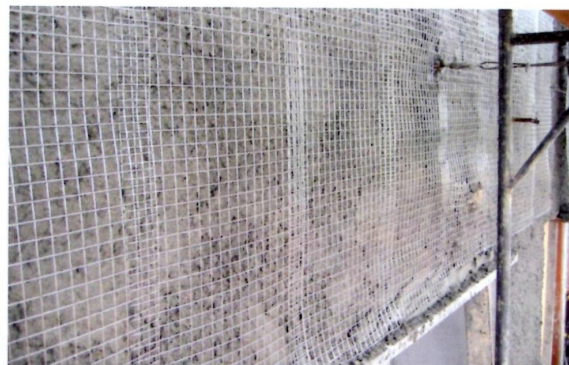
A faixa de tela deve funcionar dentro do emboço afastada pelo menos 1 cm do chapisco. O melhor resultado pode ser obtido com espaçadores de argamassa de 5 cm x 5 cm x 1 cm

No caso das fissuras, segundo Jonas Silvestre Medeiros, diretor técnico da Inovatec Consultores Associados, existem dois tipos mais comuns: as de retração de argamassa, causadas por deficiência na dosagem do material utilizado no emboço ou reboco, e as que são causadas pela movimentação entre a alvenaria e estrutura, cuja fissura acaba passando para a cerâmica, pintura ou argamassa. No primeiro caso, mais simples, a argamassa só precisa ser trocada para que o problema não se prolifere. Já no segundo, deve-se reforçar o revestimento com juntas de movimentação ou telas metálicas.

“São dois caminhos opostos: a tela trabalha impedindo que a fissura passe por ela e a junta deixa a fissura passar, definindo o lugar para que a fissura se movimente e evitando que a água se infiltre”, explica Medeiros. “A definição de onde vai tela e de onde vai junta é técnica porque é preciso saber qual é o limite que a tela suporta. Mas olhar para um projeto de um edifício, enxergar a estrutura dele, entender como ele vai se movimentar e definir entre tela e junta exige um pouco mais de conhecimento”, acredita.
